**Egyes helyi jelentőségű természeti emlékek védetté nyilvánításáról szóló 8/1998. (II. 15.) számú önkormányzati rendelet értelmében a Pazonyi téren található védetté nyilvánított jegenyenyár fák élet- és vagyonvédelmet veszélyeztető állapot megszüntetése érdekében történő kivágásáról**

# Műszeres favizsgálati jegyzőkönyv

# Favizsgálati jegyzőkönyv

Vizsgálati jegyzőkönyv és ápolási javaslat  
a Nyíregyháza, Pazonyi téren, a 2393/1 hrsz.-on található jegenyenyárra  
(*Populus nigra italica*) vonatkozóan

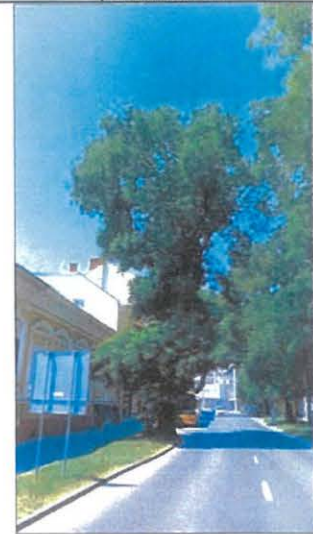
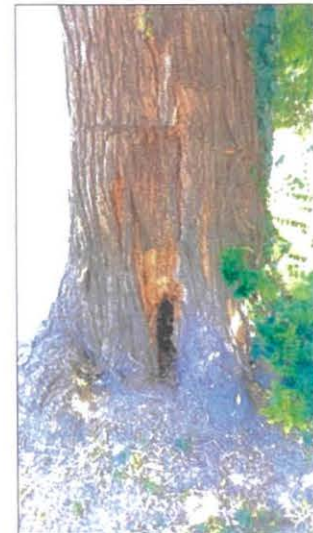
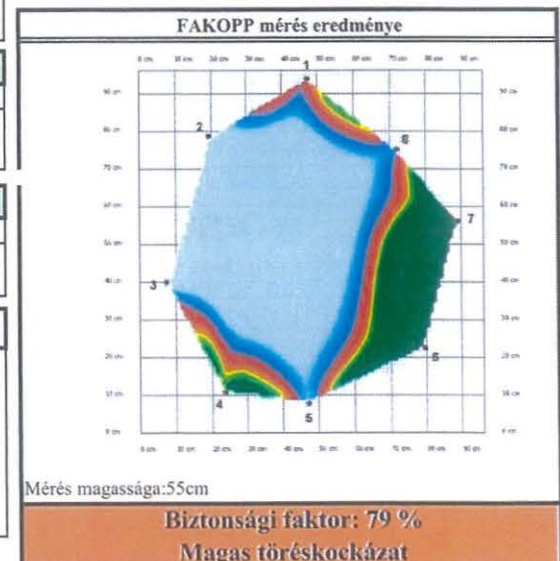
Alapadatok	
Helység	Nyíregyháza
Helyszín	Szent István utca
Azonosító:	4702
Felvétel ideje:	2025. június 16.
Tudományos név:	Sophora japonica
Magyar név:	Közönséges japánakác

**4702 azonosítószámú fa:** A fa egészségi állapotának felmérése egyrészt szemrevételezéssel, másrészt műszeres méréssel történt FAKOPP 3D készülékkel. A fa gyökérnyakán kiterjed odvasodás látható, az odvasodás kiterjedését műszeres FAKOPP vizsgálattal határozták meg. **Kiértékelés magas töréskockázatot eredményezett, 79%.** A fa méretei alapján számolható a fa koronájának felületére ható szélnyomás ereje. Ennek forgatónyomatéka hat a törzsre. A törzs ép szöveteinek tartó szilárdsága és a feltételezett – alaphelyzetben 120 km/óra sebességre beállított - szélnyomás ereje alapján számítható, hogy az igénybevétel hányszorosát bírja ki a fa törzse. Ez adja a biztonsági faktort. 100%-os érték, azt jelenti, hogy a fa törzse bírja a 120 Km/óra sebességű szél nyomását. A vizsgálat során végzett becsléseknek és méréseknek is vannak bizonyos hibahatárai, amelyek halmozódása 2 esetén az eltérés elérheti az 50 %-ot is, ezért a biztonsági tényező 150 % fölötti értékét tekinthetjük biztonságosnak. A korhadás elhatalmasodása következtében statikailag meggyengült fa már kisebb erejű szél esetén is balesetveszélyt jelentet közvetlen környezetére. A gyökérzet korhad mely súlyos rendellenességnek számít. A gyökér elvesztése a tápanyagfelvételt akadályozza és a fa dőlésveszélyével is fenyeget.

A gyökérzet és gyökérnyak állapota	
Radó EU-s favizsgálati értékszám:	2
Egyéb észrevétel: Mélyen odvas gyökérnyak, gyökértorlódás

Törzs állapota	
Radó EU-s favizsgálati értékszám:	3
Egyéb észrevétel: Odvasodás felmegy 1m-ig

Korona és koronaalap állapota	
Radó EU-s favizsgálati értékszám:	4
Egyéb észrevétel: Villás elágazás

Fa egészségi állapota és életképessége	
Radó EU-s favizsgálati értékszám:	1
Sürgősen lecserélendő az állapota vagy károkozás veszélye miatt (a károkozás veszélye csak a fa kivágásával kerülhető el)

Javaslat	
További vizsgálat elvégzése Nem szükséges	
Állapota leromlott, veszélyes környezetére. Kivágását javaslom.

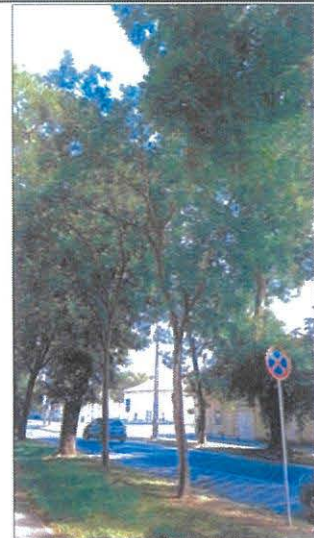
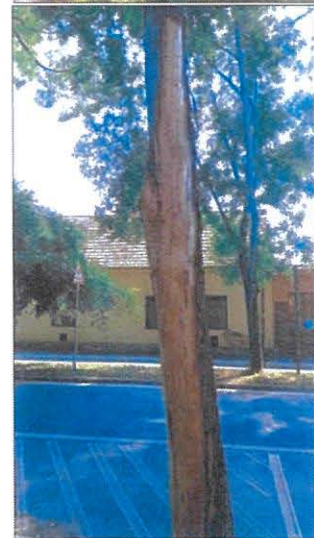
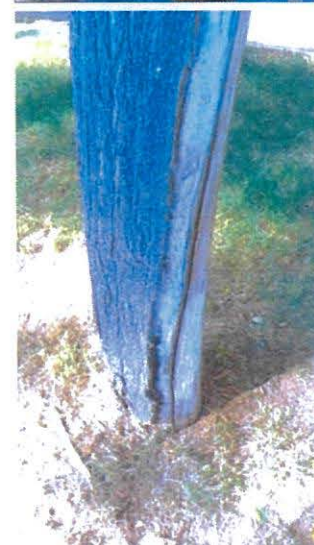
Alapadatok	
Helység	Nyíregyháza
Helyszín	Szent István utca
Azonosító:	4758
Felvétel ideje:	2025. június 17.
Tudományos név:	Sophora japonica
Magyar név:	Közönséges japánakác

**4758 azonosítószámú fa:** A fa egészségi állapotának felmérése szemrevételezéssel történt. A törzsön kéregleválás, fatestrepedés látszódik. A korona alászorult, torz habitusú mely faápolási munkálatokkal nem kezelhető ezért kivágása szakértői vélemény alapján indokolt.

A gyökérzet és gyökérnyak állapota	
Radó EU-s favizsgálati értékszám:	1
A gyökérzet erős, legalább 50 %-os károsodása, nagyon rossz feltételekkel rendelkező termőhelyen	
Egyéb észrevétel: Kéregleválás, fatest repedések

Törzs állapota	
Radó EU-s favizsgálati értékszám:	1
A törzs előrehaladottan károsult, elhalt, korhadt	
Egyéb észrevétel: Kéregleválás, fatest repedések

Korona és koronaalap állapota	
Radó EU-s favizsgálati értékszám:	3
Jelentős a lombvesztés (26-50%)	
Egyéb észrevétel: Kéreg leválás

Fa egészségi állapota és életképessége	
Radó EU-s favizsgálati értékszám:	1
Sürgősen lecsereendő az állapota vagy károsítás veszélye miatt (a károsítás veszélye csak a fa kivágásával kerülhető el)

Javaslat	
További vizsgálat elvégzése Nem szükséges	
Állapota leromlott, veszélyes környezetére. Kivágását javaslom.

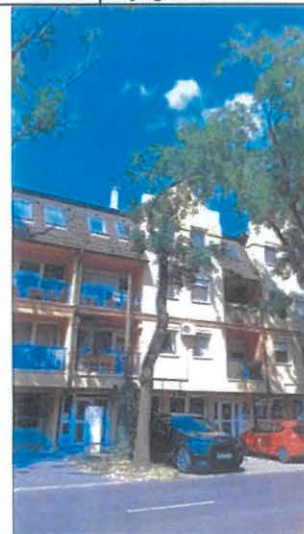
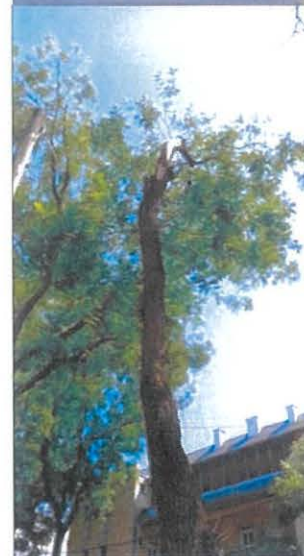
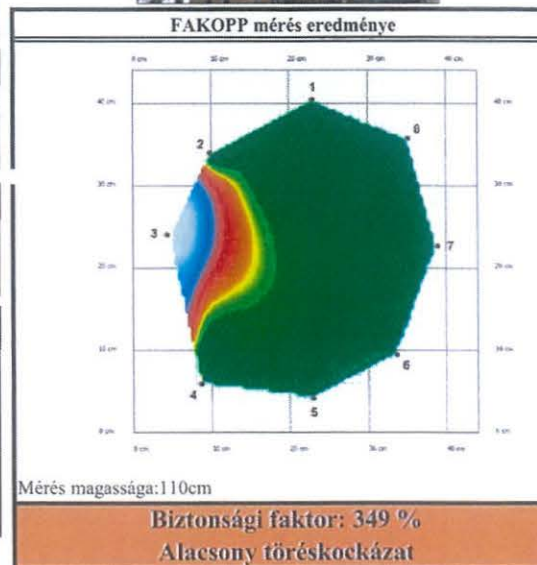
Alapadatok	
Helység	Nyíregyháza
Helyszín	Árok utca
Azonosító:	4811
Felvétel ideje:	2025. június 18.
Tudományos név:	Sophora japonica
Magyar név:	Közönséges japánakác

**4811 azonosítószámú fa:** A fa egészségi állapotának felmérése egyrészt szemrevételezéssel, másrészt műszeres méréssel történt FAKOPP 3D készülékkel. A törzsön hosszanti fatestrepedés, kéreg leválás látszódik mely felületén odvasodás alakult ki. A korona lehasadt, torz habitusú mely faápolási munkálatokkal nem kezelhető ezért kivágása szakértői vélemény alapján indokolt.

A gyökérzet és gyökérnyak állapota	
Radó EU-s favizsgálati értékszám:	2
Egyéb észrevétel: Felszíni, ronesolt gyökérzet, taposás

Törzs állapota	
Radó EU-s favizsgálati értékszám:	2
Egyéb észrevétel: Korhadás, hosszani repedések végig, kéreg elválás

Korona és koronaalap állapota	
Radó EU-s favizsgálati értékszám:	2
Egyéb észrevétel: Nagy felületű kéregleválás, elszáradt, lehasadt korona

Fa egészségi állapota és életképessége	
Radó EU-s favizsgálati értékszám:	1
Sürgősen lecserélnendő az állapota vagy károkozás veszélye miatt (a károkozás veszélye csak a fa kivágásával kerülhető el)

Javaslat	
További vizsgálat elvégzése Nem szükséges	
Állapota leromlott, veszélyes környezetére. Kivágását javaslom.

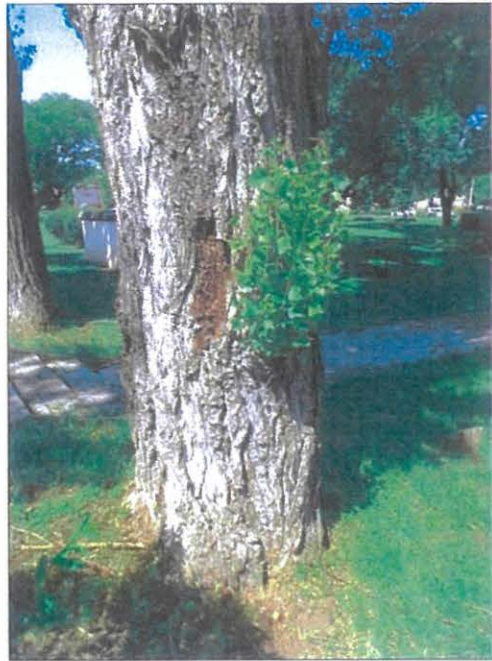
A **gyökérnyakon** még nem záródott mechanikai sérülés látható.

A **törzsön** a korábbi koronaemelő metszés nyomán előtörő megújuló hajtások és bekorhadt ághelyesek láthatók. Ezekből barnás folyadék szivárog, amely gombás fertőzésre utal. A törzsön a háncsszövet bizonyos területeken elhalt. A törzs felületén befűződéses, bordák és konkáv felületek találhatóak. **Megtartása esetén javasolt a törzs akusztikus tomográffal történő vizsgálata!**

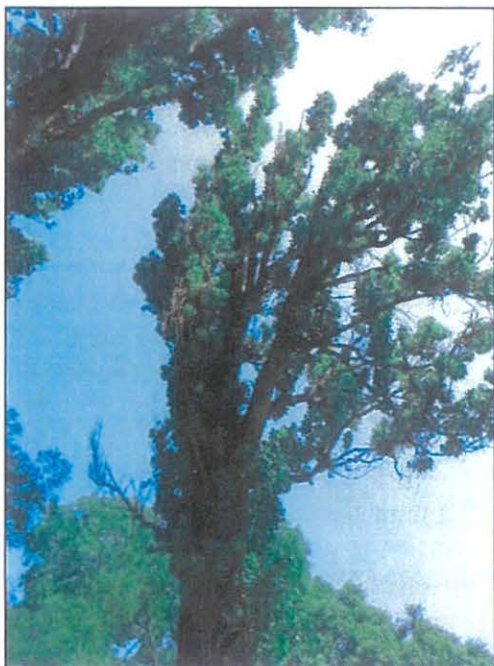
**A korona féloldalas, a közelében járda, parkoló és épületek találhatóak.**

**A koronában nagy méretű száraz ágak láthatóak!**
