TÁJÉKOZTATÓ

Egyes helyi jelentőségű természeti emlékek védetté nyilvánításáról szóló 8/1998. (II. 15.) számú önkormányzati rendelet értelmében védetté nyilvánított fasorok /Szent István utca, Dózsa György utca és Árok utca/ élet- és vagyonvédelmet veszélyeztető állapotú egyedeinek kivágásáról

2. SZ. MELLÉKLET: Műszeres és vizuális favizsgálati adatlapok

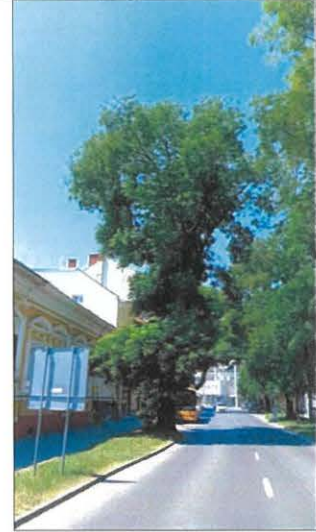
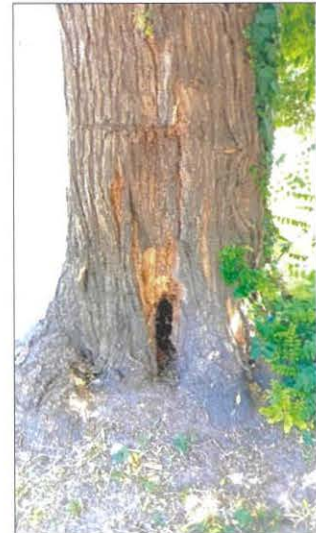
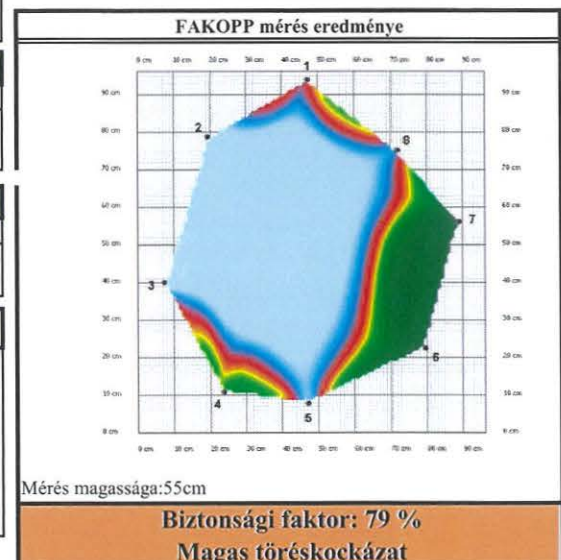
Alapadatok	
Helység	Nyíregyháza
Helyszín	Szent István utca
Azonosító:	4702
Felvétel ideje:	2025. június 16.
Tudományos név:	Sophora japonica
Magyar név:	Közönséges japánakác

4702 azonosítószámú fa: A fa egészségi állapotának felmérése egyrészt szemrevételezéssel, másrészt műszeres méréssel történt FAKOPP 3D készülékkel. A fa gyökérnyakán kiterjed odvasodás látható, az odvasodás kiterjedését műszeres FAKOPP vizsgálattal határozták meg. **Kiértékelés magas töréskockázatot eredményezett, 79%.** A fa méretei alapján számolható a fa koronájának felületére ható szélnyomás ereje. Ennek forgatónyomatéka hat a törzsre. A törzs ép szöveteinek tartó szilárdsága és a feltételezett – alaphelyzetben 120 km/óra sebességre beállított - szélnyomás ereje alapján számítható, hogy az igénybevétel hányszorosát bírja ki a fa törzse. Ez adja a biztonsági faktort. 100%-os érték, azt jelenti, hogy a fa törzse bírja a 120 Km/óra sebességű szél nyomását. A vizsgálat során végzett becsléseknek és méréseknek is vannak bizonyos hibahatárai, amelyek halmozódása 2 esetén az eltérés elérheti az 50 %-ot is, ezért a biztonsági tényező 150 % fölötti értékét tekinthetjük biztonságosnak. A korhadás elhatalmasodása következtében statikailag meggyengült fa már kisebb erejű szél esetén is balesetveszélyt jelentet közvetlen környezetére. A gyökérzet korhad mely súlyos rendellenességnek számít. A gyökér elvesztése a tápanyagfelvételt akadályozza és a fa dőlésveszélyével is fenyeget.

A gyökérszet és gyökérnyak állapota	
Radó EU-s favizsgálati értékszám:	2
Egyéb észrevétel: Mélyen odvas gyökérnyak, gyökértorlódás

Törzs állapota	
Radó EU-s favizsgálati értékszám:	3
Egyéb észrevétel: Odvasodás felmegy 1m-ig

Korona és koronaalap állapota	
Radó EU-s favizsgálati értékszám:	4
Egyéb észrevétel: Villás elágazás

Fa egészségi állapota és életképessége	
Radó EU-s favizsgálati értékszám:	1
Sürgősen lecsereendő az állapota vagy károsodás veszélye miatt (a károsodás veszélye csak a fa kivágásával kerülhető el)

Javaslat	
További vizsgálat elvégzése Nem szükséges	
Állapota leromlott, veszélyes környezetére. Kivágását javaslom.

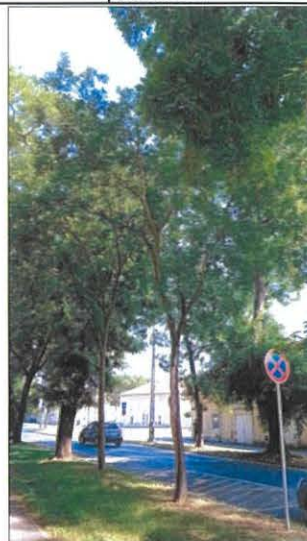
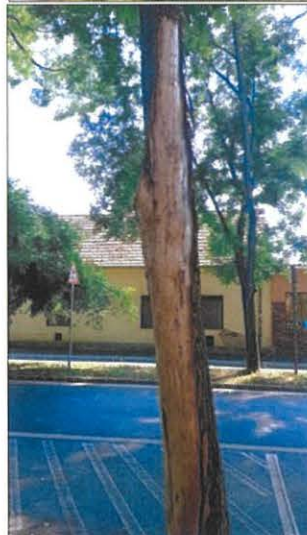
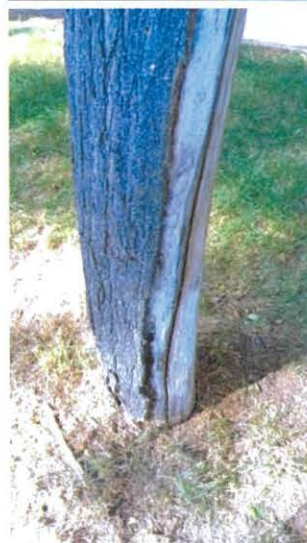
Alapadatok	
Helység	Nyíregyháza
Helyszín	Szent István utca
Azonosító:	4758
Felvétel ideje:	2025. június 17.
Tudományos név:	Sophora japonica
Magyar név:	Közönséges japánakác

4758 azonosítószámú fa: A fa egészségi állapotának felmérése szemrevételezéssel történt. A törzsön kéregleválás, fatestrepedés látszódik. A korona alászorult, torz habitusú mely faápolási munkálatokkal nem kezelhető ezért kivágása szakértői vélemény alapján indokolt.

A gyökérzet és gyökérnyak állapota	
Radó EU-s favizsgálati értékszám:	1
A gyökérzet erős, legalább 50 %-os károsodása, nagyon rossz feltételekkel rendelkező termőhelyen	
Egyéb észrevétel: Kéregleválás, fatest repedések

Törzs állapota	
Radó EU-s favizsgálati értékszám:	1
A törzs előrehaladottan károsult, elhalt, korhadt	
Egyéb észrevétel: Kéregleválás, fatest repedések

Korona és koronaalap állapota	
Radó EU-s favizsgálati értékszám:	3
Jelentős a lombvesztés (26-50%)	
Egyéb észrevétel: Kéreg leválás

Fa egészségi állapota és életképessége	
Radó EU-s favizsgálati értékszám:	1
Sürgősen lecseréltendő az állapota vagy károkozás veszélye miatt (a károkozás veszélye csak a fa kivágásával kerülhető el)

Javaslat	
További vizsgálat elvégzése Nem szükséges	
Állapota leromlott, veszélyes környezetére. Kivágását javaslom.

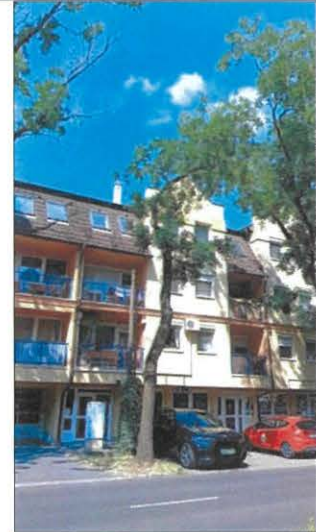
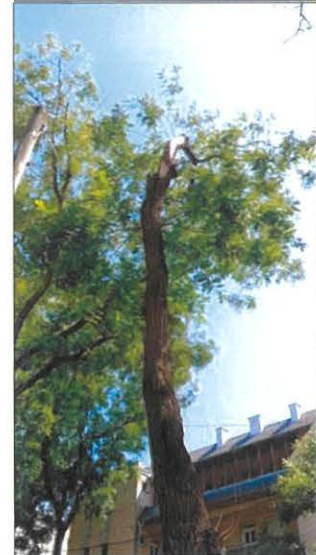
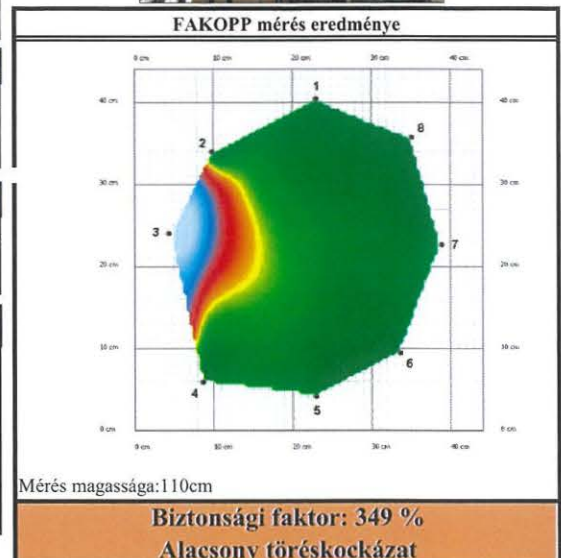
Alapadatok	
Helység	Nyíregyháza
Helyszín	Árok utca
Azonosító:	4811
Felvétel ideje:	2025. június 18.
Tudományos név:	Sophora japonica
Magyar név:	Közönséges japánakác

4811 azonosítószámú fa: A fa egészségi állapotának felmérése egyrészt szemrevételezéssel, másrészt műszeres méréssel történt FAKOPP 3D készülékkel. A törzsön hosszanti fatestrepedés, kéreg leválás látszódik mely felületén odvasodás alakult ki. A korona lehasadt, torz habitusú mely faápolási munkálatokkal nem kezelhető ezért kivágása szakértői vélemény alapján indokolt.

A gyökérzet és gyökérmnyak állapota	
Radó EU-s favizsgálati értékszám:	2
Egyéb észrevétel: Felszíni, roncsolt gyökérzet, taposás

Törzs állapota	
Radó EU-s favizsgálati értékszám:	2
Egyéb észrevétel: Korhadás, hosszani repedések végig, kéreg elválás

Korona és koronaalap állapota	
Radó EU-s favizsgálati értékszám:	2
Egyéb észrevétel: Nagy felületű kéregleválás, elszáradt, lehasadt korona

Fa egészségi állapota és életképessége	
Radó EU-s favizsgálati értékszám:	1
Sürgősen lecserélendő az állapota vagy károsodás veszélye miatt (a károsodás veszélye csak a fa kivágásával kerülhető el)

Javaslat	
További vizsgálat elvégzése Nem szükséges	
Állapota leromlott, veszélyes környezetére. Kivágását javaslom.

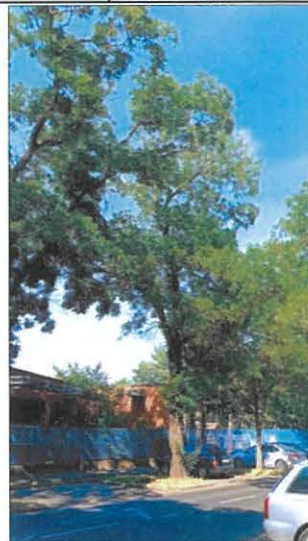
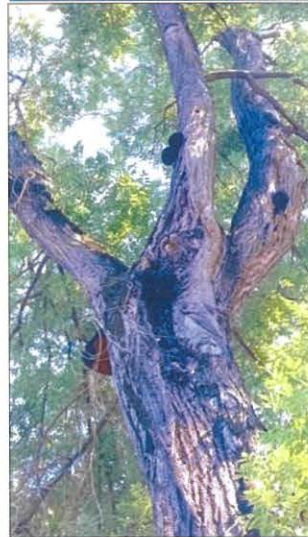
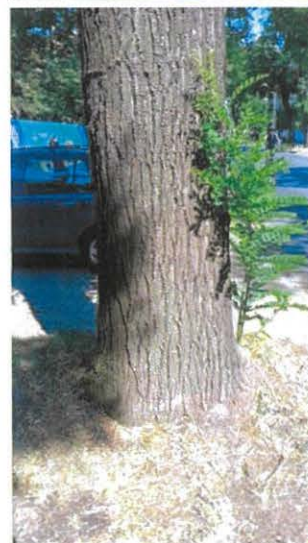
Alapadatok	
Helység	Nyíregyháza
Helyszín	Árok utca
Azonosító:	4820
Felvétel ideje:	2025. június 18.
Tudományos név:	Sophora japonica
Magyar név:	Közönséges japánakác

4820 azonosítószámú fa: A fa egészségi állapotának felmérése szemrevételezéssel történt. A törzsön horpasz látható 3 m-től egészen a koronaalapig. A terhelt koronaalapon mély odvasodás, nagyméretű taplógombafertőzöttség látszódik, mely kiterjed a vázágak felületére is. Leromlott állapota miatt veszélyforrást jelent közvetlen környezetére. Kivágása szakértői vélemény alapján indokolt.

Törzs állapota	
Radó EU-s favizsgálati értékszám:	3
A törzs egyértelmű károsodása (néhány felszíni seb és korhadási helyek)	
Egyéb észrevétel: Horpasz 3m-től a koronaalapig

Korona és koronaalap állapota	
Radó EU-s favizsgálati értékszám:	2
Erős koronakárosodás (50% felett)	
Egyéb észrevétel: Mély odvasodás, nagy méretű tapló termőtestek, harkály odvak

Fa egészségi állapota és életképessége	
Radó EU-s favizsgálati értékszám:	1
Sürgősen lecsereendő az állapota vagy károkozás veszélye miatt (a károkozás veszélye csak a fa kivágásával kerülhető el)

Javaslat	
További vizsgálat elvégzése Nem szükséges	
Állapota leromlott, veszélyes környezetére. Kivágását javaslom.

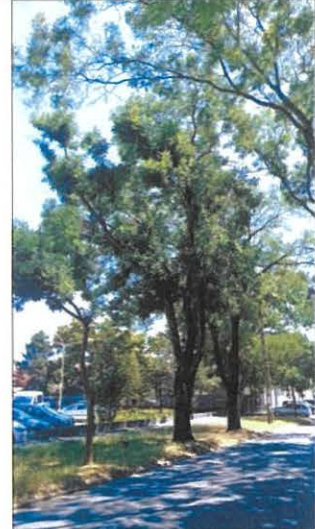
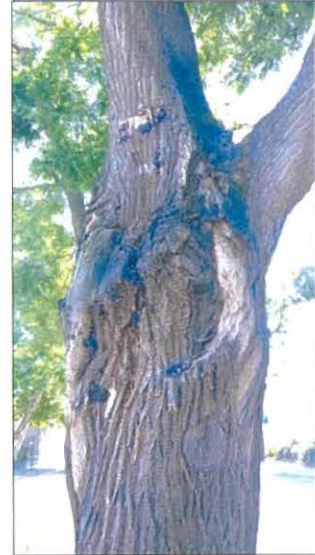
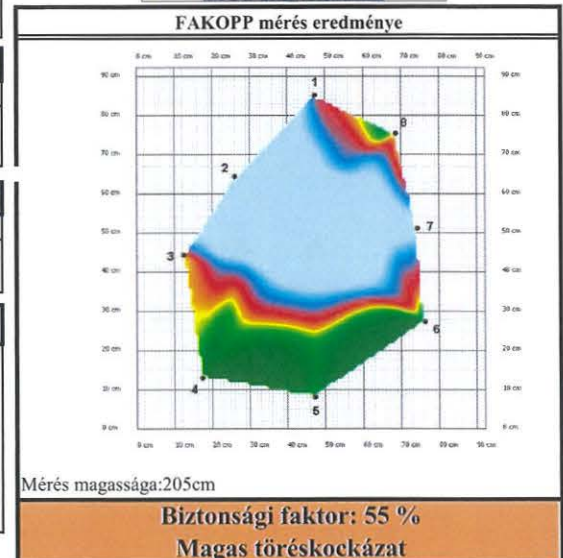
Alapadatok	
Helység	Nyíregyháza
Helyszín	Árok utca
Azonosító:	4827
Felvétel ideje:	2025. június 25.
Tudományos név:	Sophora japonica
Magyar név:	Közönséges japánakác

4827: A fa egészségi állapotának felmérése egyrészt szemrevételezéssel, másrészt műszeres méréssel történt FAKOPP 3D készülékkel. A koronaalap, illetve az alatta lévő törzs felületén mély korhadás látszódik. A korhadás kiterjedését műszeres FAKOPP vizsgálattal határozták meg. **Kiértékelés magas töréskockázatot eredményezett, 126%.** A törzs, koronaalap és vázágakon taplógomba fertőzöttség látszódik. A törzs felszínéről előbújó gomba testének csak egy része a termőtest, a gomba

táplálékfelvevő része a fa testében van. Mindez a fa előrehaladott pusztulását jelzi. A taplók által jelzett leépülési folyamat a jelenlegi ismeretek szerint nem állítható meg. A törzsön megjelent tapló, fajától függetlenül azt jelenti, hogy ezen a részen a fa szerkezetének lebomlása megindult.

A gyökérzet és gyökérnyak állapota	
Radó EU-s favizsgálati értékszám:	4
Egyéb észrevétel: Növekedésben gátolt

Törzs állapota	
Radó EU-s favizsgálati értékszám:	3
Egyéb észrevétel: Mély korhadás

Korona és koronaalap állapota	
Radó EU-s favizsgálati értékszám:	2
Egyéb észrevétel: Horpasz, mély korhadás a koronaalapon

Fa egészségi állapota és életképessége	
Radó EU-s favizsgálati értékszám:	1
Sürgősen lecsereendő az állapota vagy károkozás veszélye miatt (a károkozás veszélye csak a fa kivágásával kerülhető el)

Javaslat	
További vizsgálat elvégzése Nem szükséges	
Állapota leromlott, veszélyes környezetére. Kivágását javaslom.

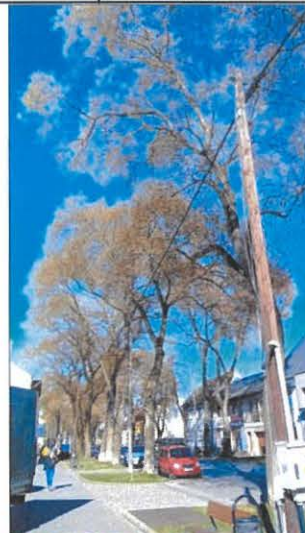
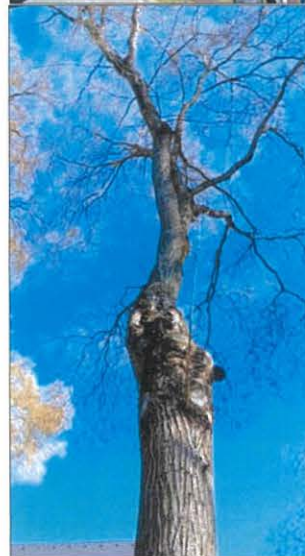
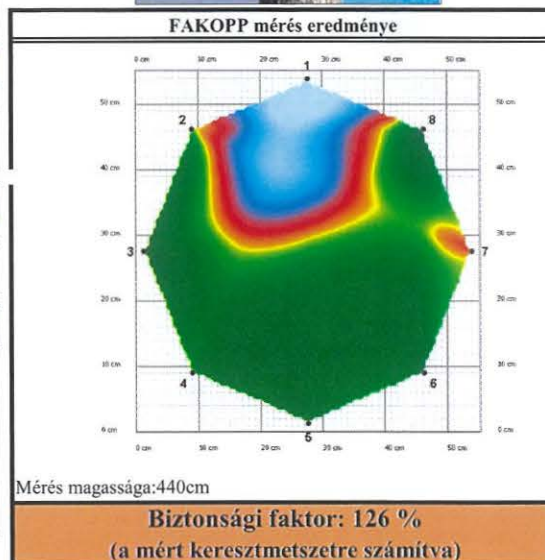
Alapadatok	
Helység	Nyíregyháza
Helyszín	Dózsa György u.
Azonosító:	4021
Felvétel ideje:	2025. március 20.
Tudományos név:	Styphnolobium japonicum
Magyar név:	Japánakác

4021 azonosítószámú fa: A fa egészségi állapotának felmérése egyrészt szemrevételezéssel, másrészt műszeres méréssel történt FAKOPP 3D készülékkel. A koronaalap, illetve az alatta lévő törzs felületén mély korhadás látszódik. A korhadás kiterjedését műszeres FAKOPP vizsgálattal határozták meg. **Kiértékelés magas töréskockázatot eredményezett, 55%.** A törzs, koronaalap és vázágakon taplógomba fertőzöttség látszódik. A törzs felszínéről előbújó gomba testének csak egy része a termőtest, a gomba táplálékfelvevő része a fa testében van. Mindez a fa előrehaladott pusztulását jelzi. A taplók által jelzett leépülési folyamat a jelenlegi ismeretek szerint nem állítható meg. A törzsön megjelent tapló, fajától függetlenül azt jelenti, hogy ezen a részen a fa szerkezetének lebomlása megindult.

A gyökérzet és gyökérnyak állapota	
Radó EU-s favizsgálati értékszám:	3
Egyéb észrevétel: Növekedésben gátolt, gyökér torlódás, lehordásban.

Javaslat	
További vizsgálat elvégzése Nem szükséges	
Állapota leromlott, veszélyes környezetére. Kivágását javaslom.
