## T Á J É K O Z T A T Ó

**Egyes helyi jelentőségű természeti emlékek védetté nyilvánításáról szóló 8/1998. (II. 15.) számú önkormányzati rendelet értelmében védetté nyilvánított fák élet- és vagyonvédelmet veszélyeztető állapotának megszüntetéséről**

# Favizsgálati jegyzőkönyv

**Vizsgálati jegyzőkönyv és ápolási javaslat  
a Nyíregyháza, Állomás téren, a 6497 hrsz.-on található császárfára  
(*Paulownia tomentosa*) vonatkozóan**

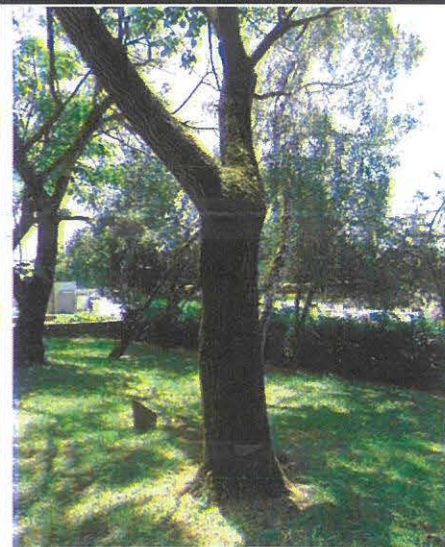
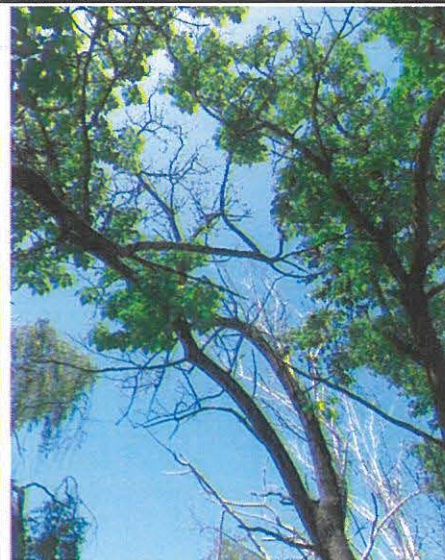
A felmérés 2025. május 25-én készült Nyíregyházán, az Állomás téren található ÁLL-T/1 egyedi azonosítóval ellátott **nagylevelű császárfa** (*Paulownia tomentosa*) állapotáról.

A **törzs** koronaemelő metszés nyomait viseli magán záródott ághelysebek formájában.

A **korona** erősen külponyos, ágrendszere feltisztult. A lombfelület zöme az épület fölé hajló részen található. A nyugati vázág csaknem teljesen elszáradt. A korona többi részén is találhatóak száraz ágak. A fa vitalitása csökkent.

Javasolt a fa szárazoló-, ápoló- és őrzelvénynt biztosító metszése az épület felől, valamint az erősen külponyos korona statikai helyreállító metszése. A koronában nagy méretű száraz ágak találhatóak, melyek eltávolítását minél hamarabb el kell végezni. **A fa kivágása megfontolandó!** A környezetbiztonsági szempontból javasolt beavatkozások a lombfelület további jelentős csökkenését eredményezik, tovább rontva ezzel a fa életképességét.

Száraz időszakban fontos a fák heti rendszerességgel történő **öntözése** olyan mértékben, hogy az a mélyebb talajrétegekbe is eljusson, de ne áztassa fel a kihorgonyozást biztosító, gyökerek által egybefoglalt földlabdát, mely a fa stabilitását szolgálja. Az öntözést a felszívó zónában szükséges alkalmazni, vagyis a lombkorona függőleges vetületénél egy széles szabadföldi sávban.
