## Jegyzőkönyv

a Városstratégiai és Környezetvédelmi Bizottság 2026. augusztus 19-i nyílt üléséről.

# Favizsgálati jegyzőkönyv

**Vizsgálati jegyzőkönyv és ápolási javaslat  
a Nyíregyháza, Állomás téren, a 6497 hrsz.-on található császárfára  
(*Paulownia tomentosa*) vonatkozóan**

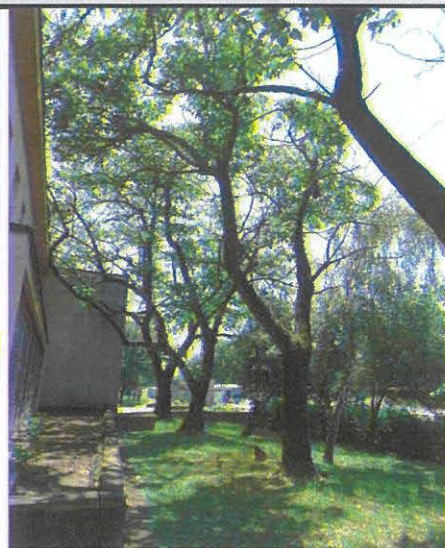
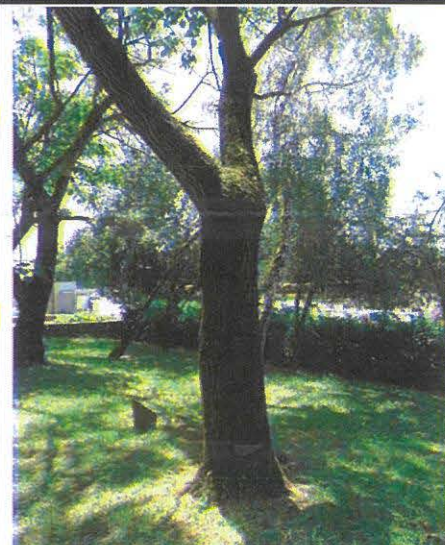
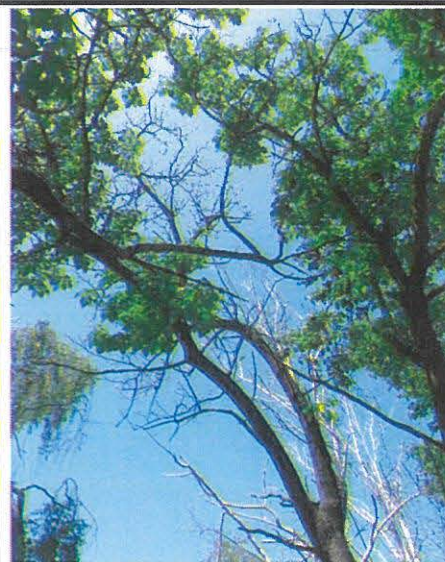
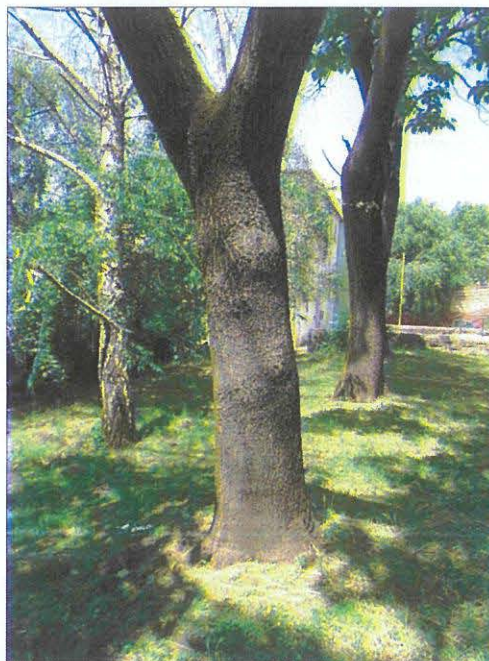
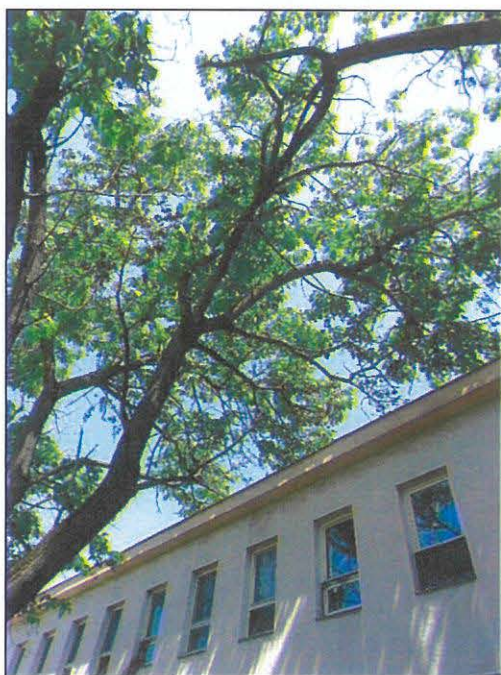
A felmérés 2025. május 25-én készült Nyíregyházán, az Állomás téren található ÁLL-T/1 egyedi azonosítóval ellátott **nagylevelű császárfa** (*Paulownia tomentosa*) állapotáról.

A **törzs** koronaemelő metszés nyomait viseli magán záródott ághelysebek formájában.

A **korona** erősen külponos, ágrendszere feltisztult. A lombfelület zöme az épület fölé hajló részen található. A nyugati vázág csaknem teljesen elszáradt. A korona többi részén is találhatóak száraz ágak. A fa vitalitása csökkent.

Javasolt a fa szárazoló-, ápoló- és ürszelvényt biztosító metszése az épület felől, valamint az erősen külponos korona statikai helyreállító metszése. A koronában nagy méretű száraz ágak találhatóak, melyek eltávolítását minél hamarabb el kell végezni. **A fa kivágása megfontolandó!** A környezetbiztonsági szempontból javasolt beavatkozások a lombfelület további jelentős csökkenését eredményezik, tovább rontva ezzel a fa életképességét.

Száraz időszakban fontos a fák heti rendszerességgel történő **öntözése** olyan mértékben, hogy az a mélyebb talajrétegekbe is eljusson, de ne áztassa fel a kihorgonyzást biztosító, gyökerek által egybefoglalt földlabdát, mely a fa stabilitását szolgálja. Az öntözést a felszívó zónában szükséges alkalmazni, vagyis a lombkorona függőleges vetületénél egy széles szabadföldi sávban.

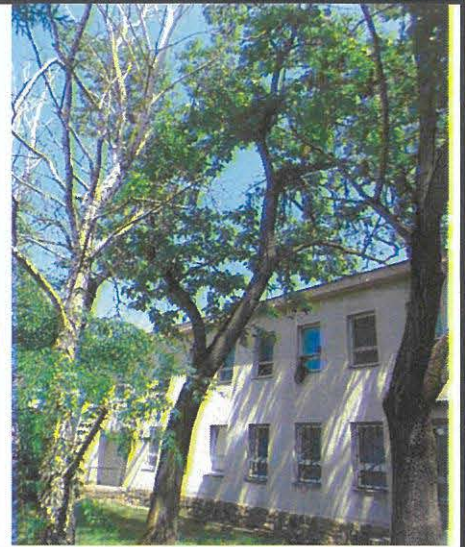
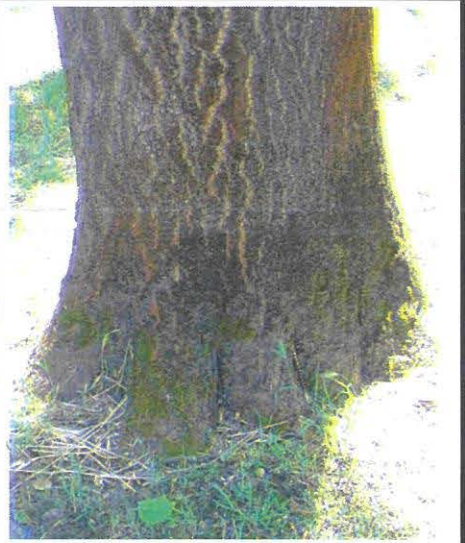
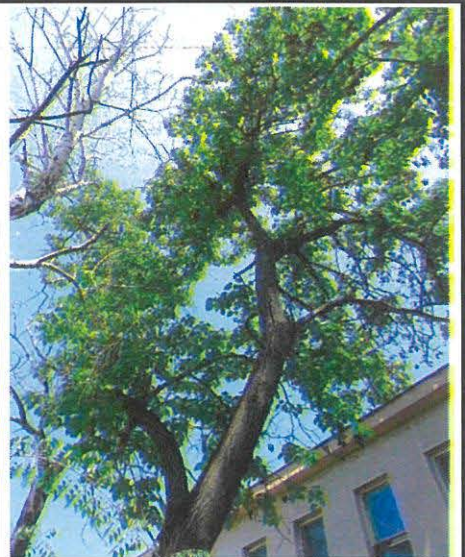
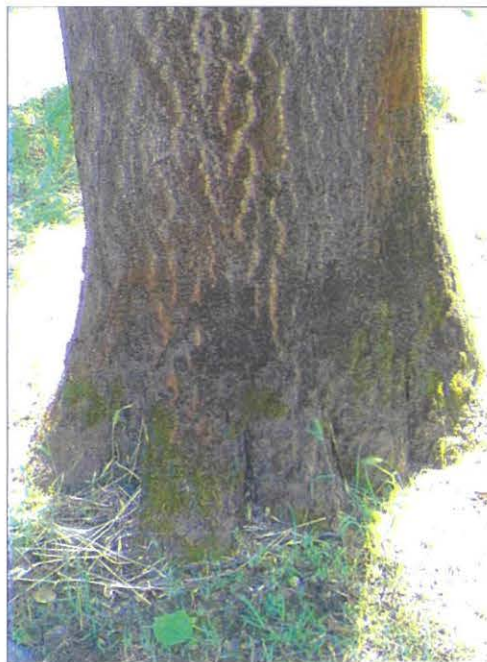
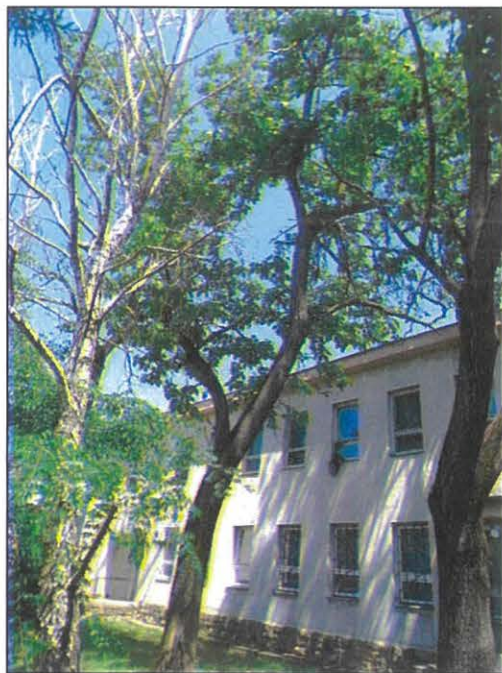
A felmérés 2025. május 25-én készült Nyíregyházán, az Állomás téren található ÁLL-T/2 egyedi azonosítóval ellátott **nagylevelű császárfa** (*Paulownia tomentosa*) állapotáról. Nyíregyháza Megyei Jogú Város Önkormányzata keresett meg a fenti címen található fa állapotának felmérésével és kezelési tervének elkészítésével kapcsolatban.

A **törzs** ép, enyhén ferde növekedésű, keleti irányban a szomszédos épület irányába húz.

A **korona** formája aszimmetrikus, növekedése korábban a szomszédos fa által korlátozott volt. Jelentős része a keleti irányban található épület fölött helyezkedik el. A koronában száraz ágak találhatók.

Javasolt a fa szárazoló-, ápoló- és az ürszelvényt biztosító metszése az épület felől, valamint a külponos korona statikai helyreállító metszése is célszerű. A koronában száraz ágak találhatók, melyek eltávolítását minél hamarabb el kell végezni. A környezetbiztonsági szempontból javasolt beavatkozások a lombfelület további jelentős csökkenését eredményezik, tovább rontva ezzel a fa életképességét és habitusát.

Száraz időszakban fontos a fák heti rendszerességgel történő **öntözése** olyan mértékben, hogy az a mélyebb talajrétegekbe is eljusson, de ne áztassa fel a kihorgonyozást biztosító, gyökerek által egybefoglalt földlabdát, mely a fa stabilitását szolgálja. Az öntözést a felszívó zónában szükséges alkalmazni, vagyis a lombkorona függőleges vetületénél egy széles szabadföldi sávban.
