## T Á J É K O Z T A T Ó

**Egyes helyi jelentőségű természeti emlékek védetté nyilvánításáról szóló 8/1998. (II. 15.) számú önkormányzati rendelet értelmében védetté nyilvánított fák élet- és vagyonvédelmet veszélyeztető állapotának megszüntetéséről**

# Favizsgálati jegyzőkönyv

**Vizsgálati jegyzőkönyv és ápolási javaslat  
a Nyíregyháza, Állomás téren, a 6497 hrsz.-on található császárfára  
(*Paulownia tomentosa*) vonatkozóan**

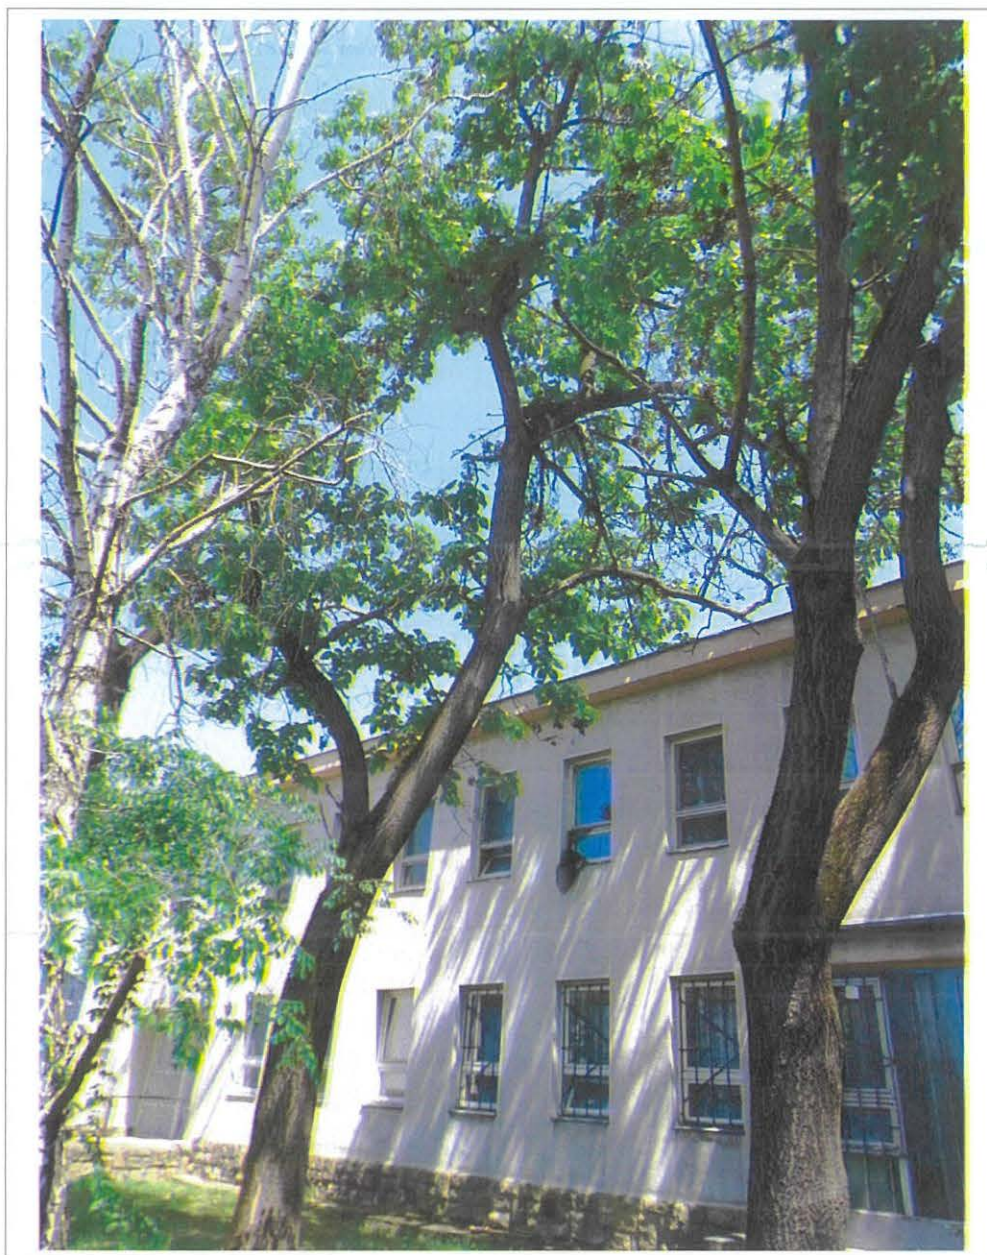
**Vizsgálati jegyzőkönyv és ápolási javaslat  
a Nyíregyháza, Állomás téren, a 6497 hrsz.-on található császárfára  
(*Paulownia tomentosa*) vonatkozóan**
